PIANO STRUTTURALE DI CONSERVAZIONE E VALORIZZAZIONE DEL SISTEMA DELLE MURA DELLA
CITTÀ DI SENIGALLIA

INDAGINI GEOTECNICHE, CHIMICHE E FISICHE
SULLE MALTE STRUTTURALI E DI RIEMPIMENTO DEI GIUNTI

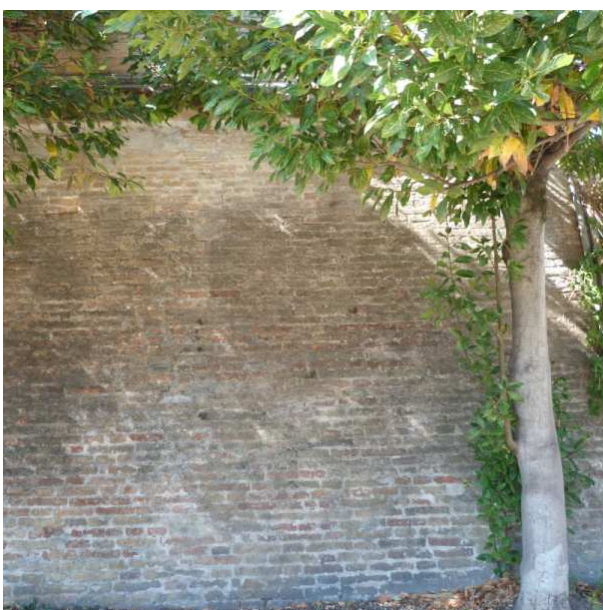
Fig.2 Baluardo della Penna. Tratto di Mura parzialmente restaurato, ma già interessato da fenomeni di degrado (formazione di "patina" grigio-scura verosimilmente legata alle emissioni dei gas di scarico del traffico veicolare dell'antistante parcheggio).

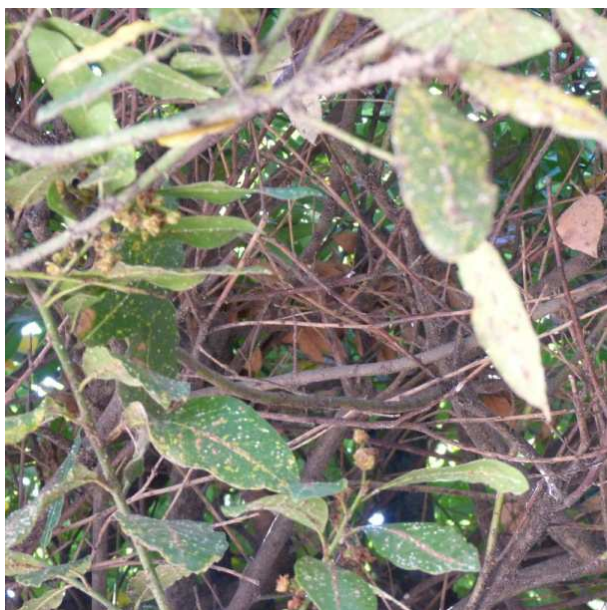
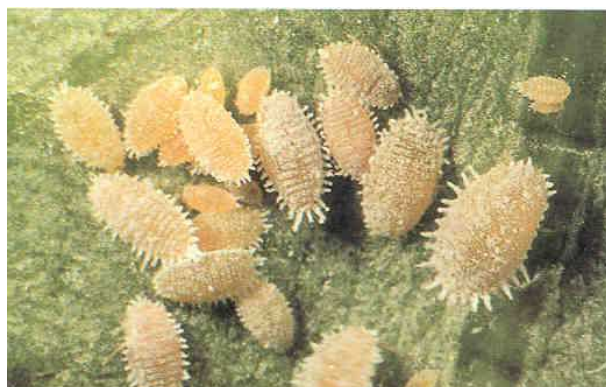
Fig.3 Baluardo della Penna. A sinistra particolare relativo ad una pianta di alloro infestata da cocciniglia; sono presenti due piante addossate alle Mura interessate da questo parassita, le cui fumaggini contribuiscono al degrado delle Mura, con formazione di una patina nera; a destra esemplari di cocciniglia (Coccoidea, Handlirsch, 1903).

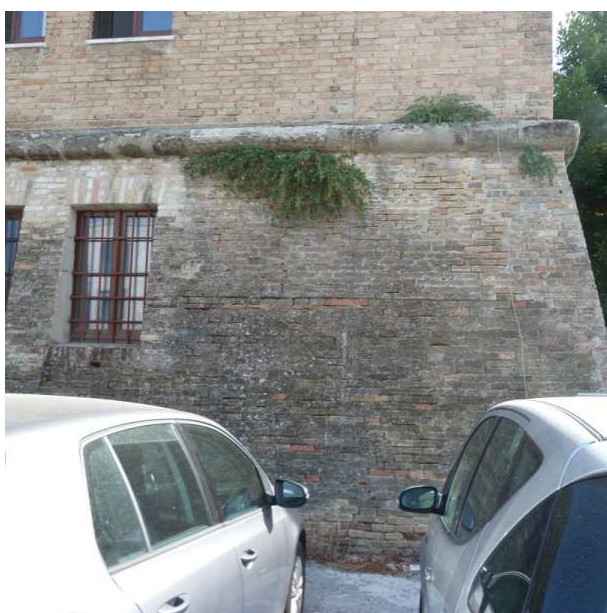
Fig.4 Baluardo della Penna. Mura cinquecentesche che delimitano il parcheggio nei pressi del Comune, coperte da patina nera.

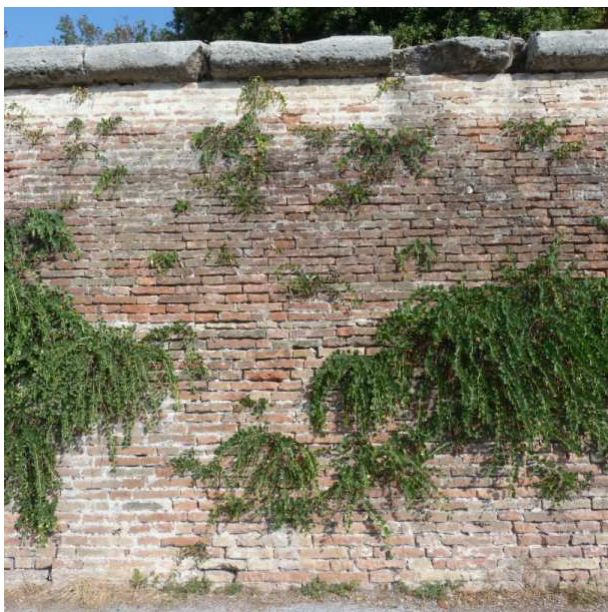
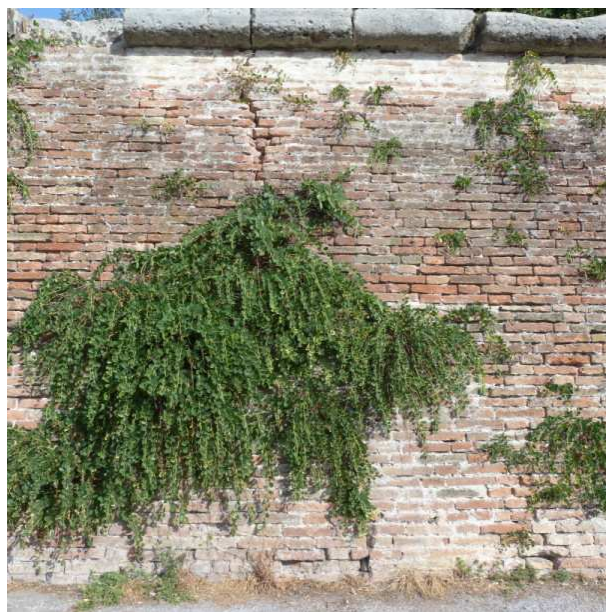
Fig.5 Mura cinquecentesche contigue al Baluardo della Penna. Al degrado chimico sopra descritto si aggiunge l'azione fisico-meccanica delle piante infestanti (capperi selvatici) lungo i giunti.

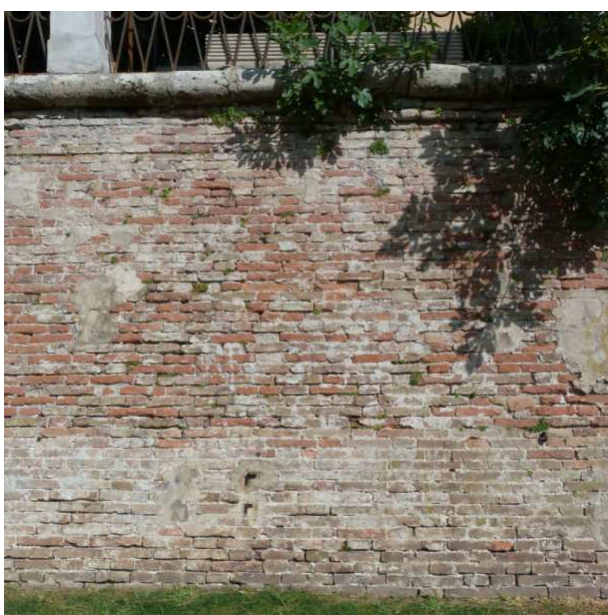
Fig.6 Mura cinquecentesche nei pressi dei Giardini Catalani. Sono osservabili fratture con conseguente scompaginazione del "toro".

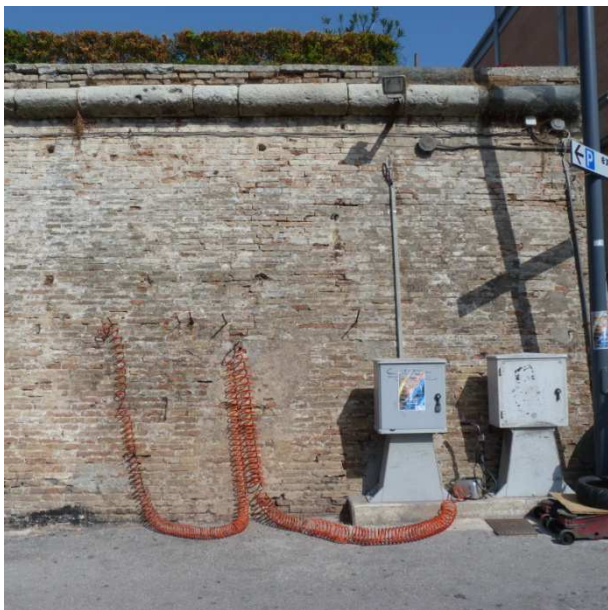
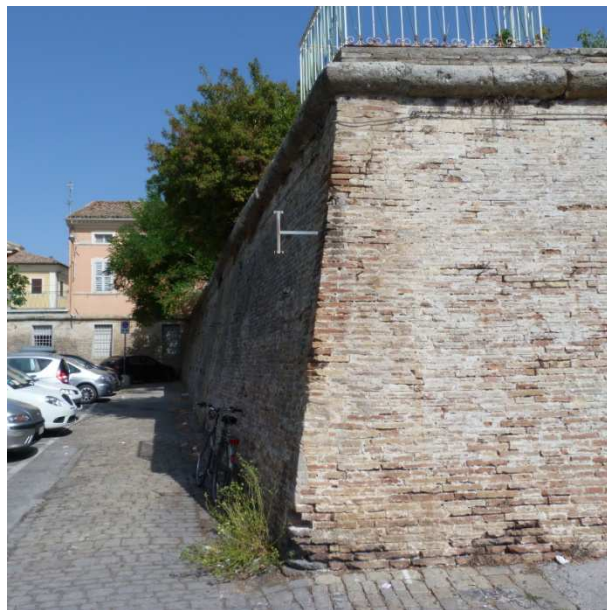
Fig.7 Mura settecentesche in prossimità di Porta Colonna: nelle foto sono visibili fenomeni di scalzamento al piede della cortina di laterizi e delle conseguenti fratture verticali; si noti l'utilizzo a parcheggio a ridosso delle Mura.

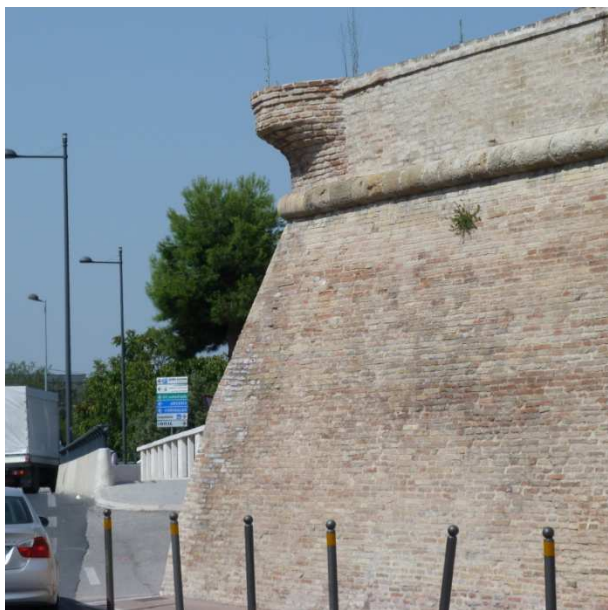
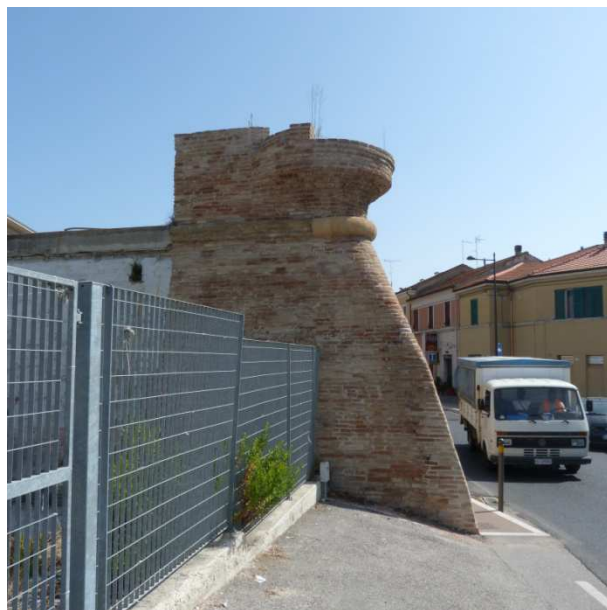
Fig.8 Mura settecentesche del Baluardo del Portone. Esempio di restauro non conservativo.

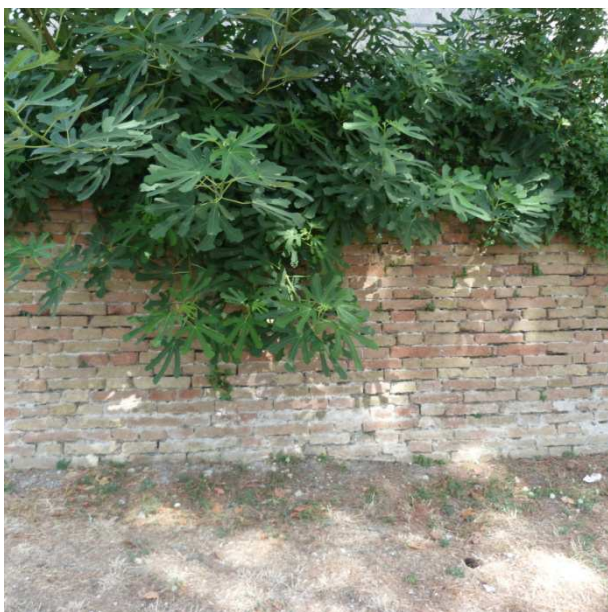
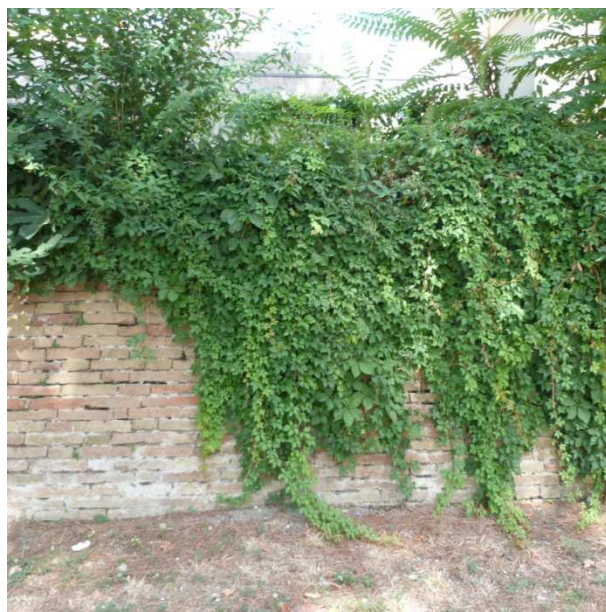
Fig.9 Mura cinquecentesche presso il Baluardo della Penna. Mura infestate oltre che da specie arbustive anche da specie arboree come il fico (immagine a sinistra) e la noce vomica (immagine a destra).

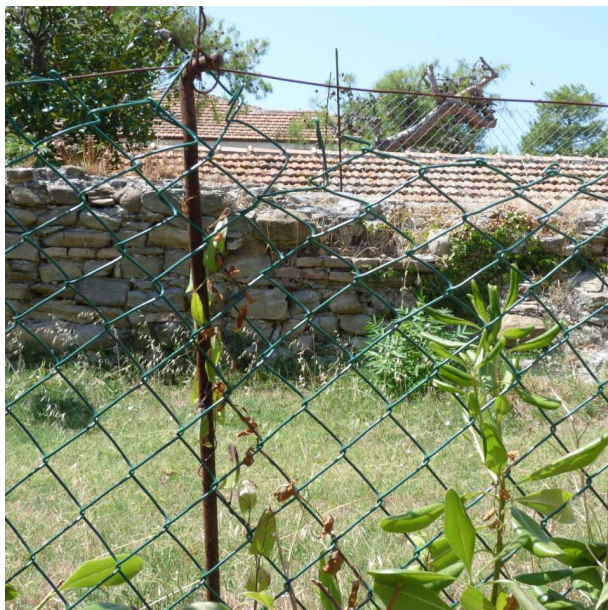
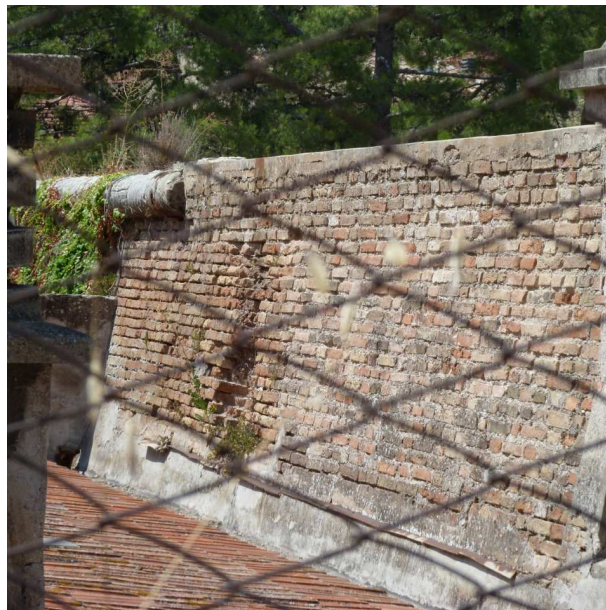
Fig.10 Mura cinquecentesche nel quartiere Porto fortemente degradate e rese inaccessibili al pubblico da recinzioni.

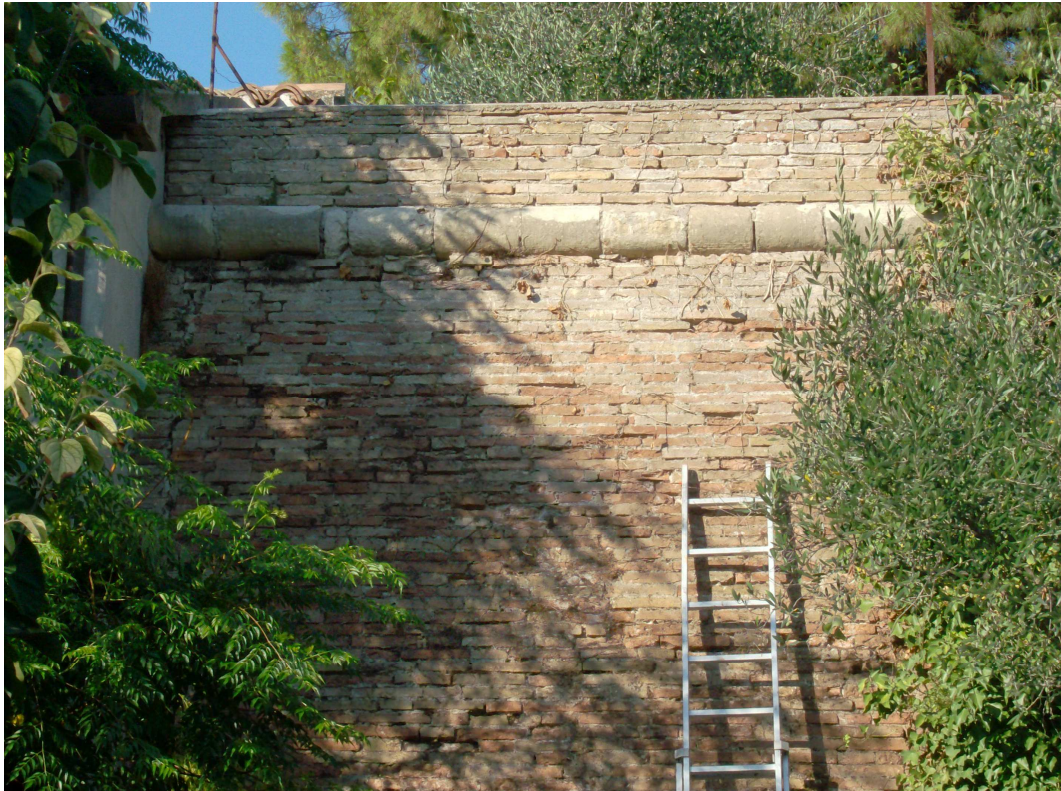
Fig.11 Mura settecentesche viste dall'interno del Monastero delle Benedettine.

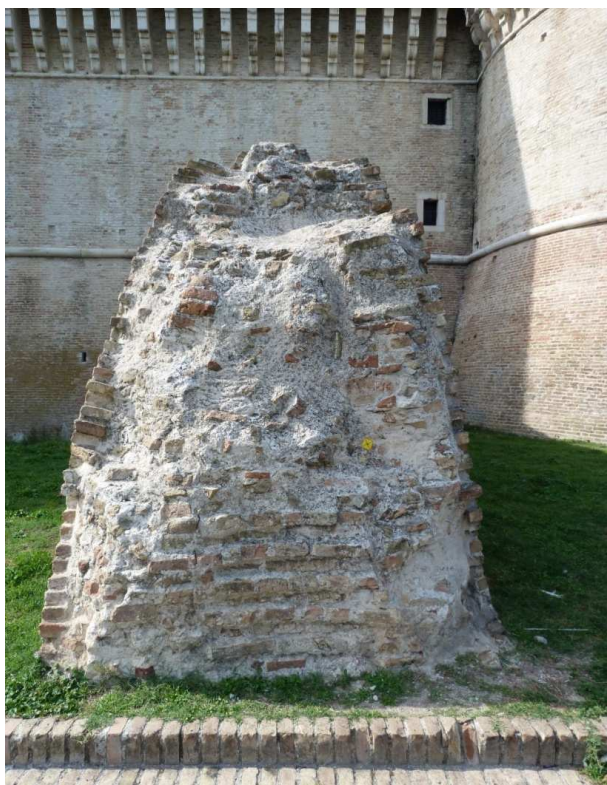
Fig.12 Caratteristica struttura a sacco delle Mura visibile presso la Rocca Roveresca.

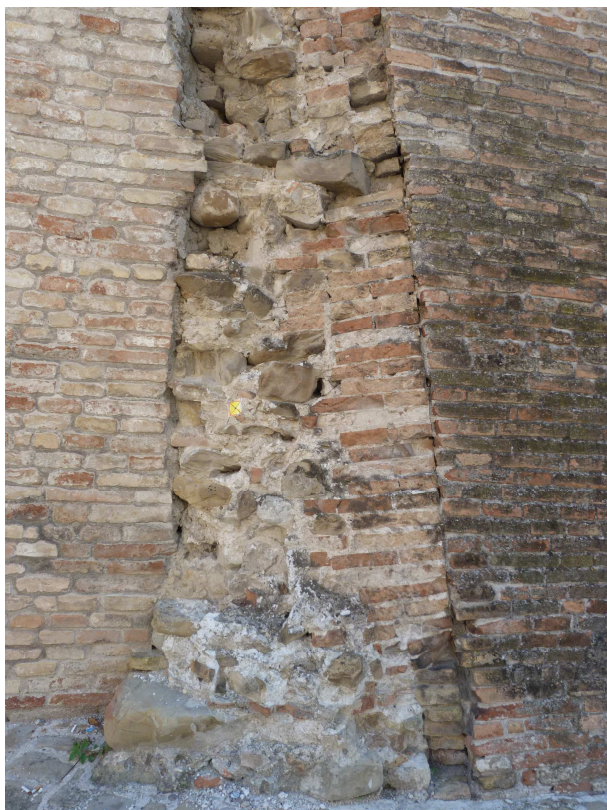
Fig. 13 Tratto di mura cinquecentesche tagliate e inglobate nella Porta Lambertina, viste in sezione e frontalmente.

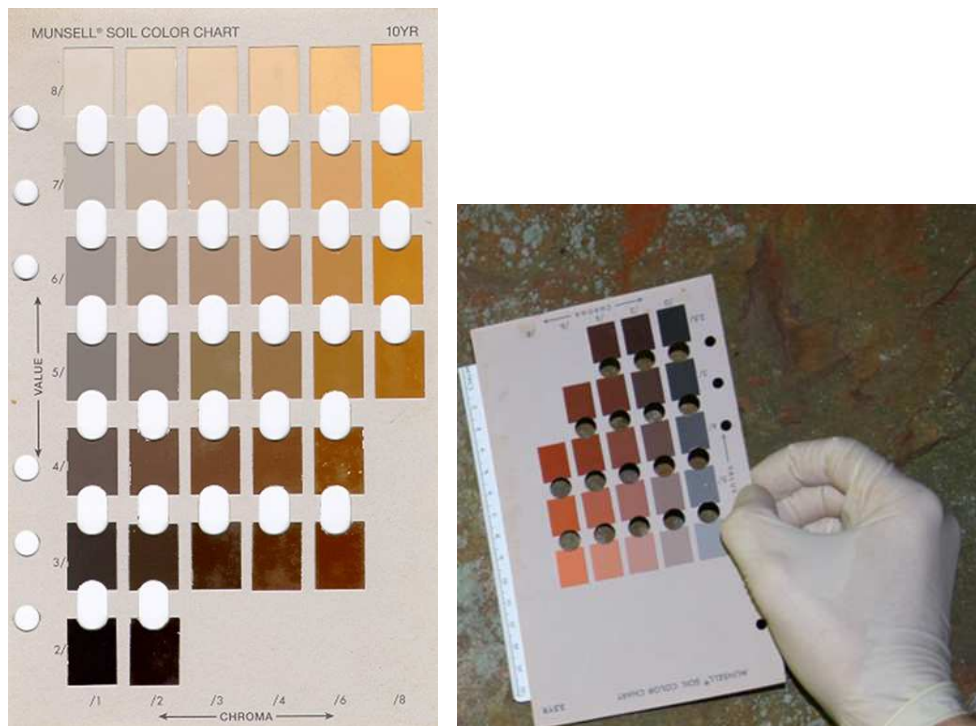
Fig. 14 Tavole Munsell.

Dimensioni laterizi omogenee e con poche differenze tra '500 e '700 (i valori sono espressi in cm):
Laterizio del '500: L=30,6; h=5,5; l=14,2; Giunti h=1,6; Giunti v=1,2
Laterizio del '700: L=31,4; h=4,7; l=15,2; Giunti h=1,1; Giunti v=0,9
Colorazioni predominanti per i laterizi: giallo (10YR7/4-*Very pale brown*) e rosso (10R5/6 & 2.5YR5/6-*Red*); mura settecentesche con maggior numero di laterizi gialli

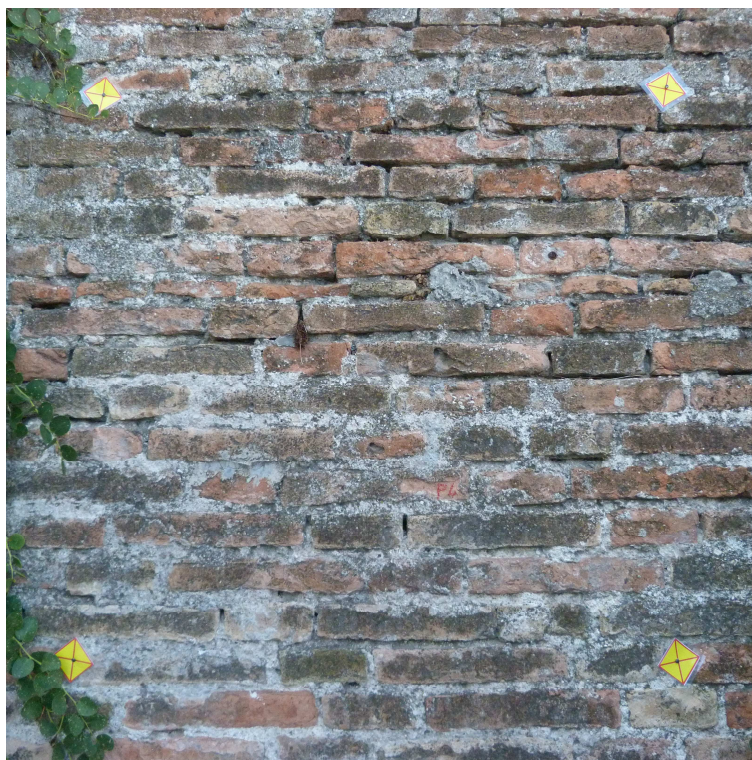
Fig. 16 Esempio di stazione di campionamento 1 m x 1 m delimitata da bandierine colorate per il tratto P4.

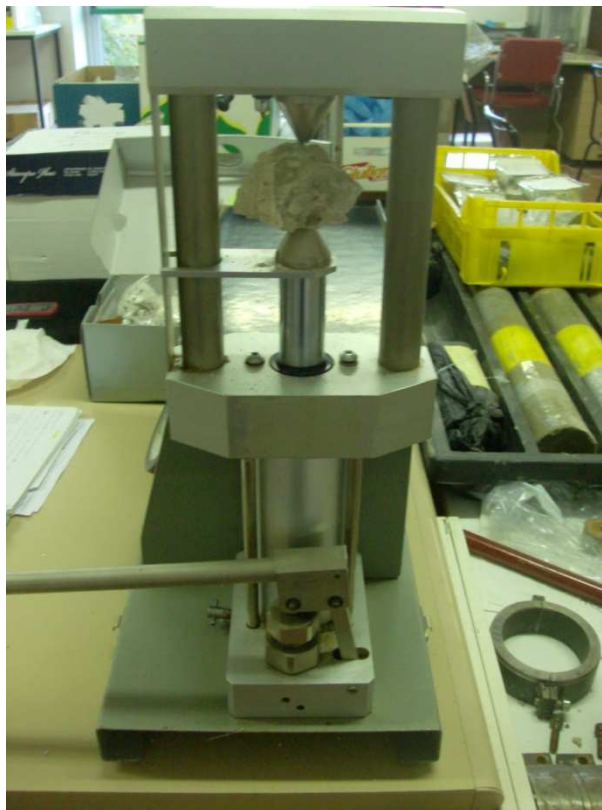
Si tratta di una prova a carico concentrato (puntuale), che fornisce un indice di resistenza del materiale.

Fig.17 Strumentazione per l'esecuzione del Point Load Test (PLT): il campione di malta viene posto nello spazio tra le punte coniche in modo che L risulti perpendicolare alla direzione di applicazione del carico.

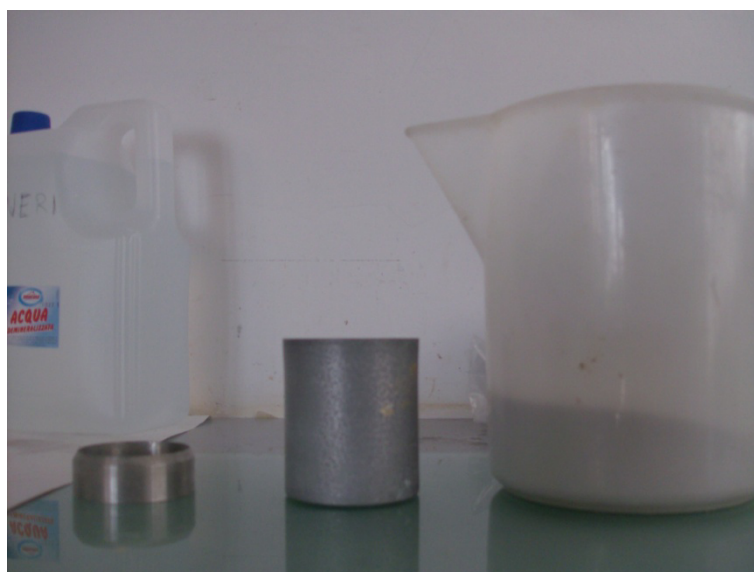
Fig. 20 Cilindri in acciaio di diverse dimensioni per la determinazione del peso di unità di volume.

- singolo campione
- contenitore cilindrico in acciaio (fig. 20) di dimensioni adeguate a quelle dei campioni studiati di volta in volta
- contenitore + sabbia (di densità nota)
- contenitore + sabbia + campione

Da qui è possibile utilizzare la relazione: $\gamma = W_s / V \text{ (g/cm}^3\text{)}$

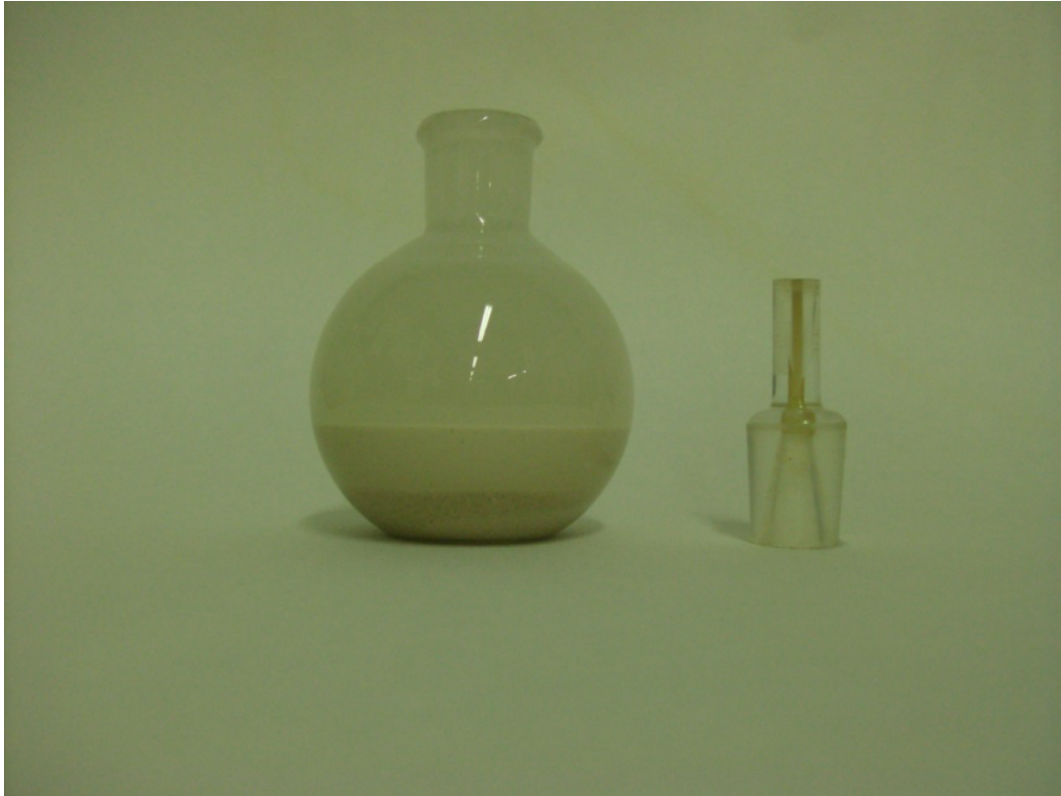
Fig. 22 Picnometro.

Per questo tipo di indagine viene utilizzato il picnometro (fig. 22). Si tratta di un piccolo recipiente in vetro, chiuso da un tappo dotato di tubo capillare ed un riferimento per definire il livello di liquido costante. Il picnometro è, infatti, uno strumento usato per la determinazione del peso specifico di un materiale. La massa volumica è definita come rapporto tra la massa del campione e il volume dello stesso.

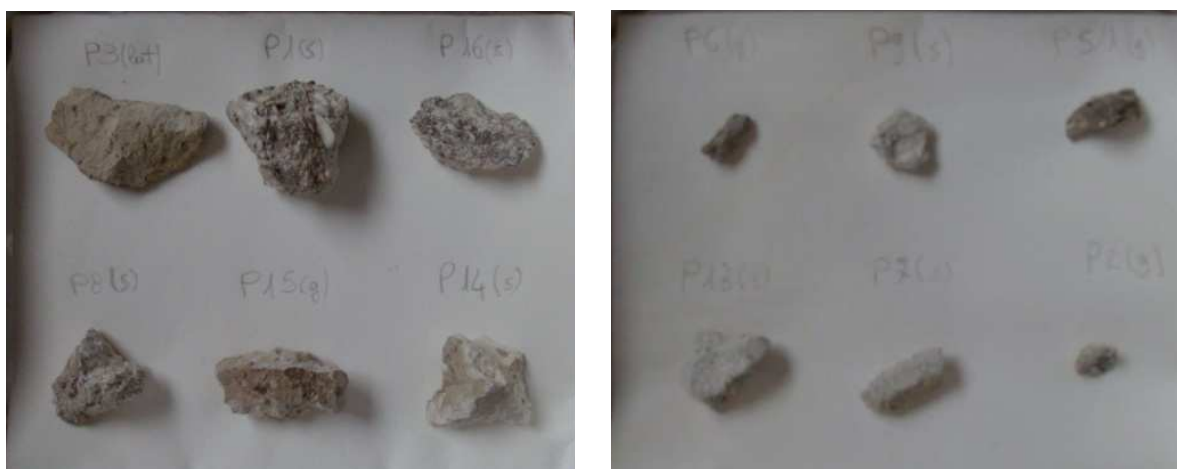
Fig. 24 Campioni sottoposti a prova di risalita per assorbimento capillare; a sinistra campioni: P3lat, P1s, P16s, P8s, P15g, P14s; a destra: P6g, P9s, P5/1g, P13s, P7s, P2g.

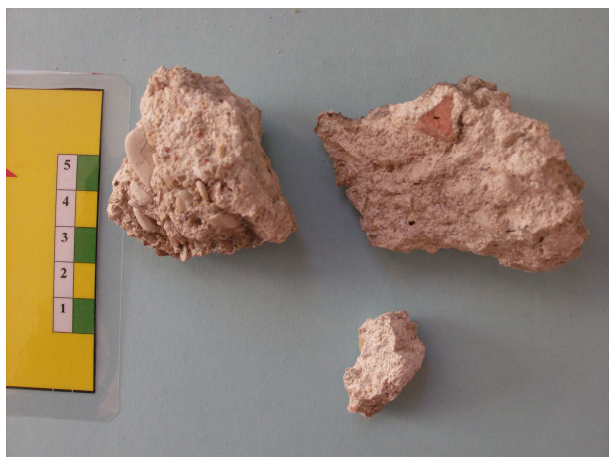
Fig.3 Campione di malta P1 con riferimento centimetrico a sinistra.

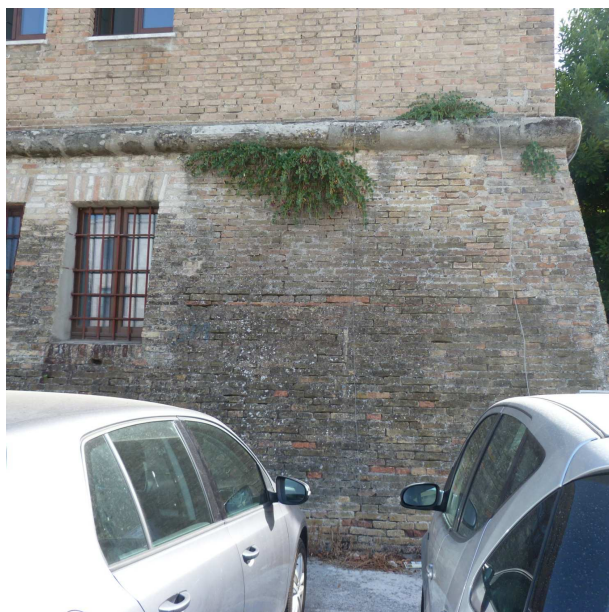
Fig.4 Il tratto di Mura investigato si estende per una lunghezza di 28 m: l'area studio delimitata dalle bandierine, e sede del campionamento, è posta a 1,10-1,20 m dal margine destro del muro (baluardo della Penna) e a 100 cm circa dal suolo. Campioni migliori di malta potrebbero essere prelevati ad un'altezza di 2,50-3,00 m dal suolo.

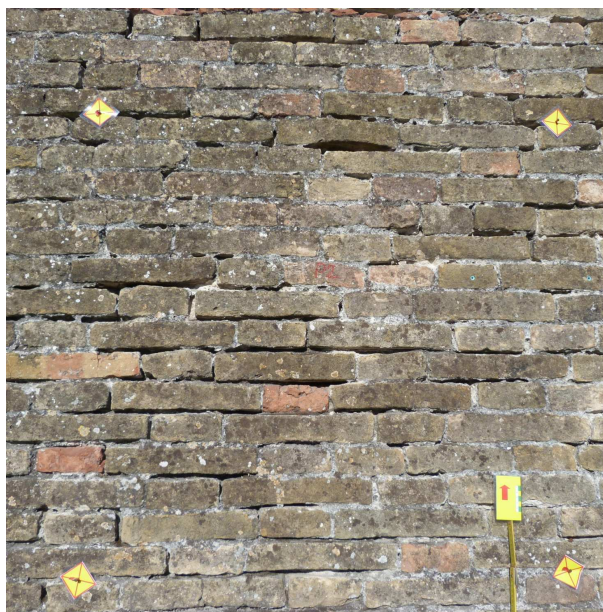
Fig.5 Stazione di campionamento 1m x 1m individuata attraverso 4 bandierine); la freccia rossa indica il punto del prelievo; è presente una scheda gialla che funge da riferimento centimetrico (rettangoli gialli e verdi alternati, ognuno da 1 cm).

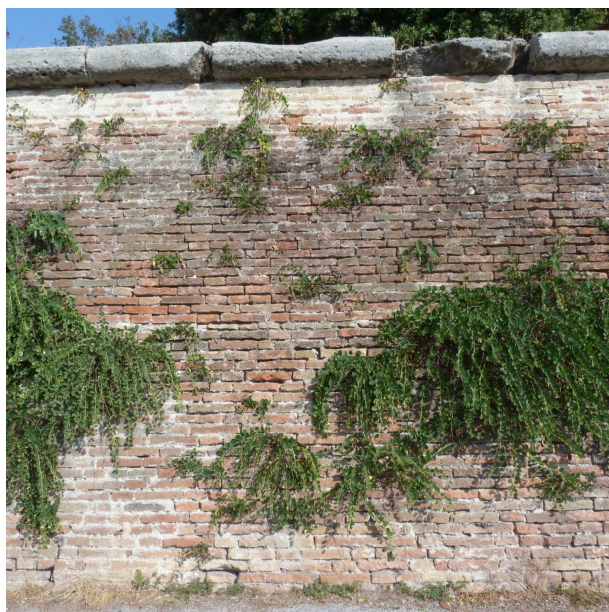
Fig. 7 Il tratto di Mura investigato si estende per una lunghezza di 47 m: l'area studio delimitata dalle bandierine, e sede del campionamento, è posta a 22,7 m dal Comune e a 100 cm circa dal suolo.

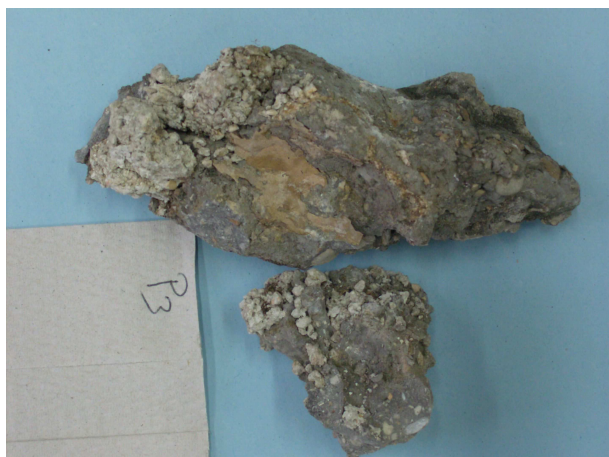
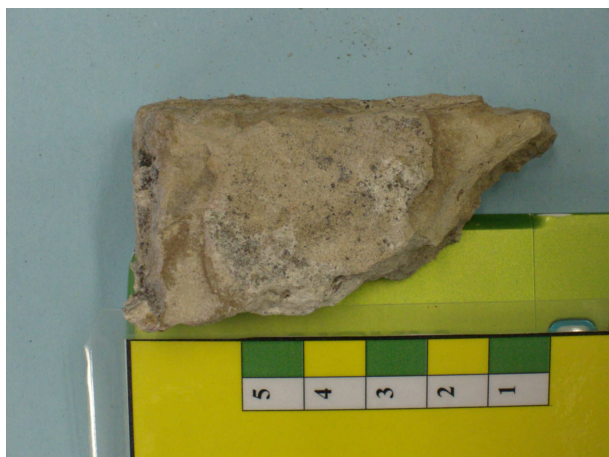
Figg. 9, 10, 11 Campioni eterometrici di malta P3.

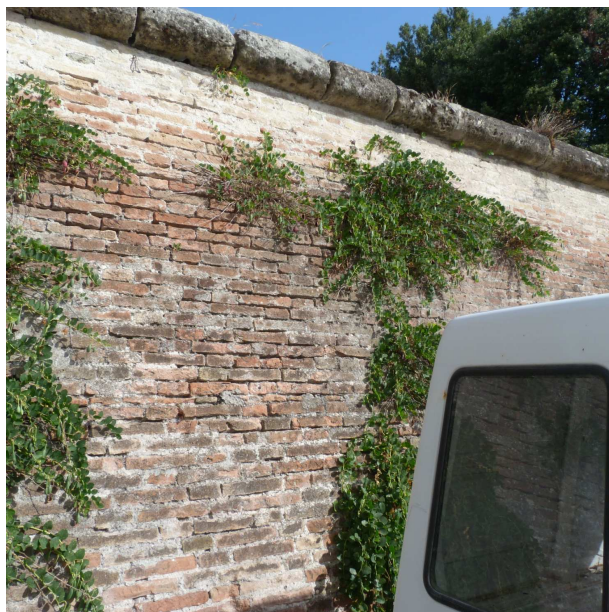
Fig.12 L'area studio delimitata dalle bandierine, e sede del campionamento, è posta a 7,90 m dal Comune e a 100 cm circa dal suolo.

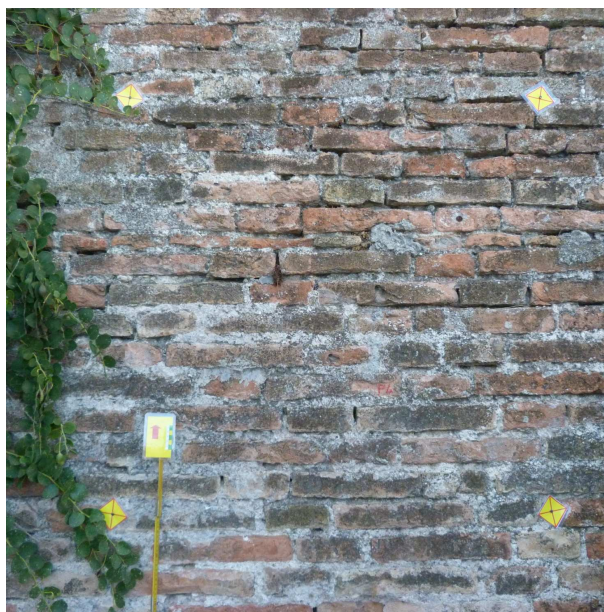
Fig.13 Stazione di campionamento 1m x 1m individuata attraverso 4 bandierine; la freccia rossa indica il punto del prelievo; è presente una scheda gialla che funge da riferimento centimetrino (rettangoli gialli e verdi alternati, ognuno da 1 cm).

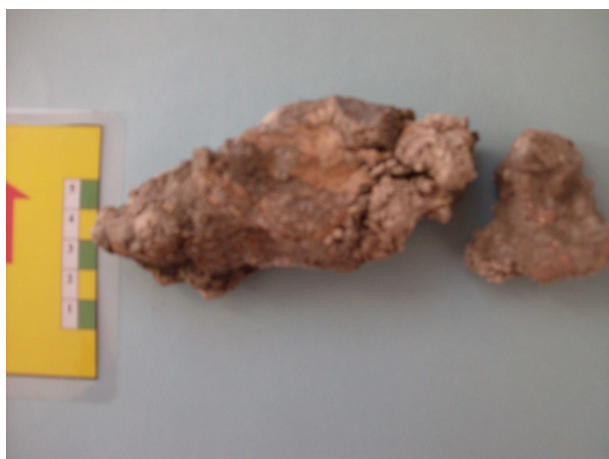
Fig.14 Campione di malta P4 con riferimento centimetrico a sinistra.

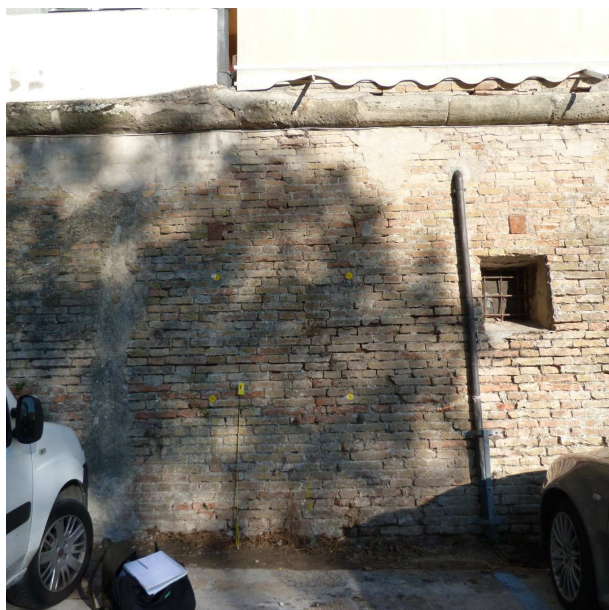
Fig.15 Il tratto di Mura investigato si estende per una lunghezza di 63,55 m : l'area studio delimitata dalle bandierine, e sede del campionamento, è posta a 9,25 m dal margine sinistro del muro e a 53,30 m circa dal cancello che delimita il tratto di Mura dietro al comune.

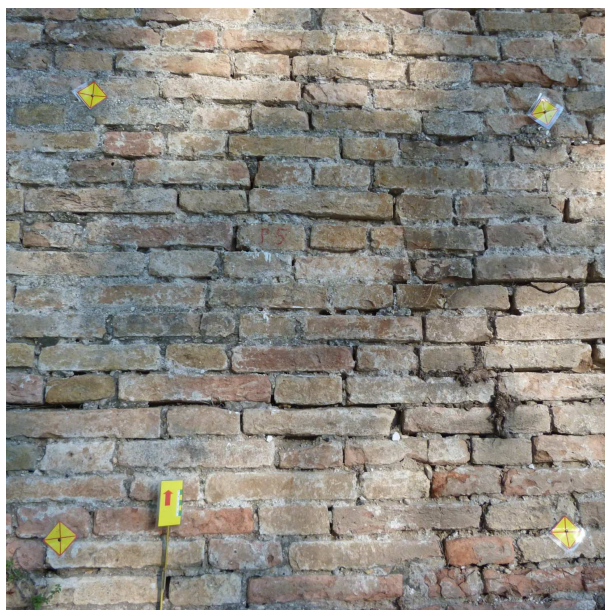
Fig.16 Stazione di campionamento 1m x 1m individuata attraverso 4 bandierine è presente una scheda gialla che funge da riferimento centimetrico (rettangoli gialli e verdi alternati, ognuno da 1 cm).

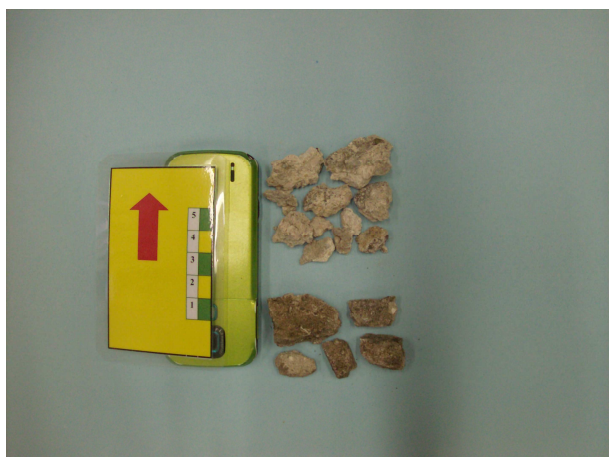
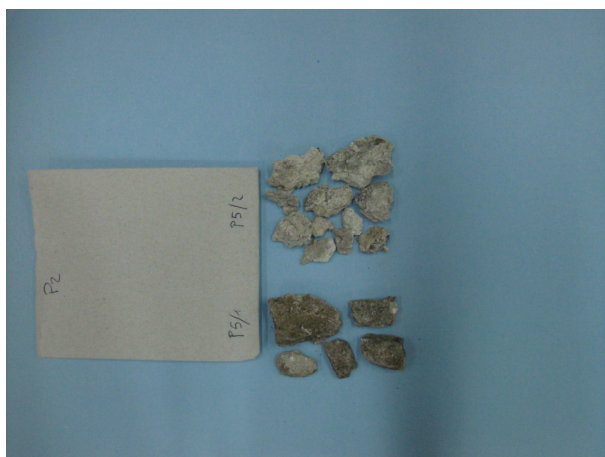
Figg. 17, 18 Campioni di malta P5/1 & P5/2 con riferimento centimetrico a sinistra.

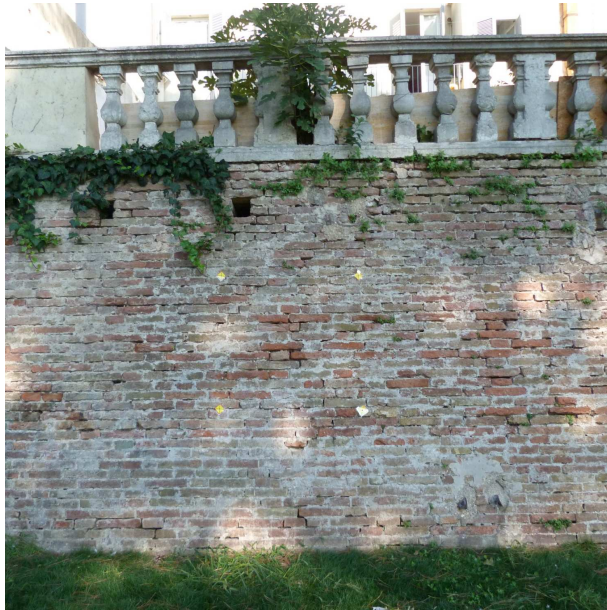
Fig.19 Il tratto di Mura investigato si estende per una lunghezza di 108,10 m: l'area studio delimitata dalle bandierine, e sede del campionamento, è posta a 67,90 m dal margine sinistro del muro e a 100 cm circa dal suolo.

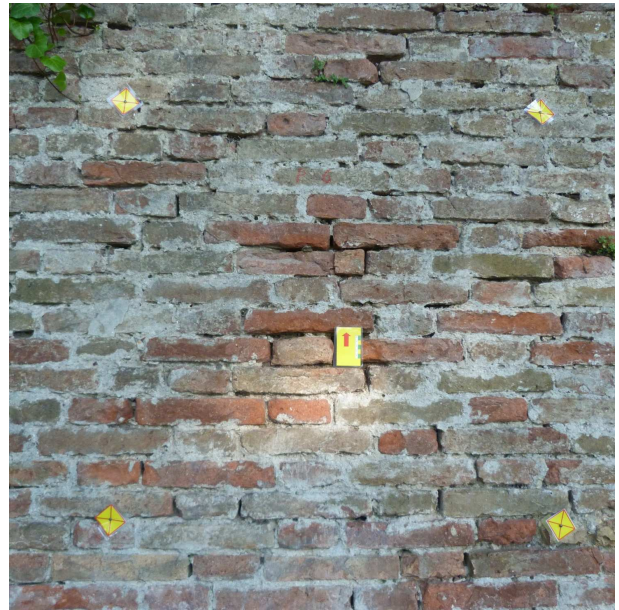
Fig.20 Stazione di campionamento 1m x 1m individuata attraverso 4 bandierine; la freccia rossa indica il punto del prelievo; è presente una scheda gialla che funge da riferimento centimetrico (rettangoli gialli e verdi alternati, ognuno da 1 cm).

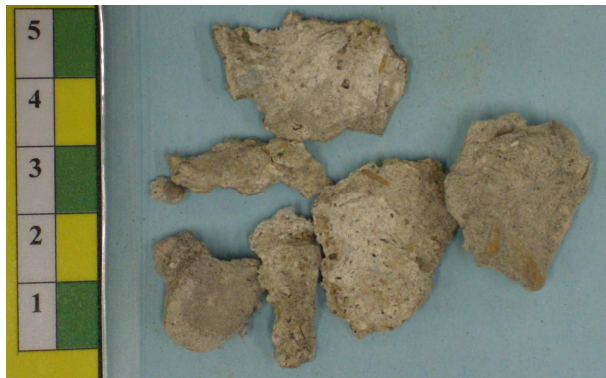
Fig.21 Campione di malta P6 con riferimento centimetrico a sinistra.

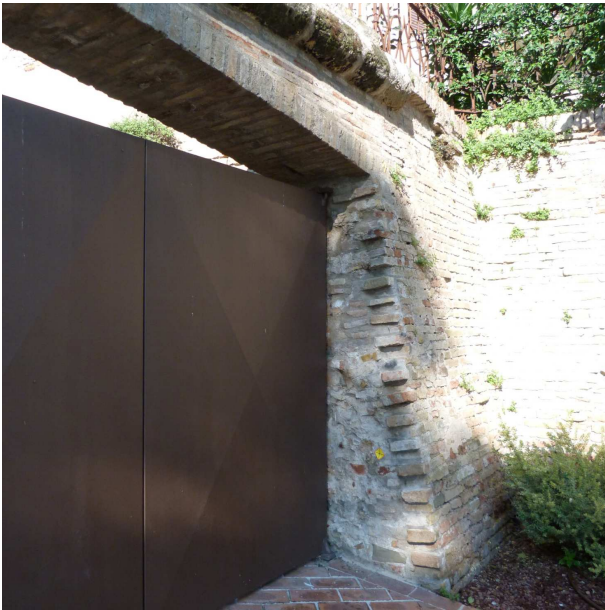
Fig.22 Il tratto di Mura nei pressi dell'ingresso di servizio del Teatro "La Fenice".

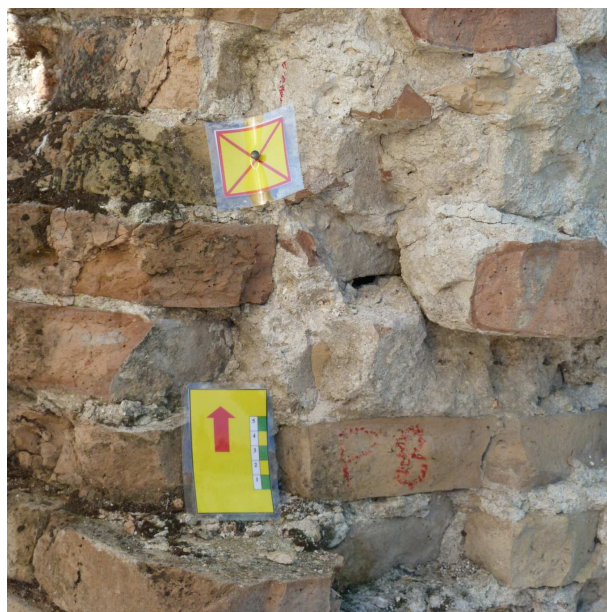
Fig.26 Zona del campionamento.

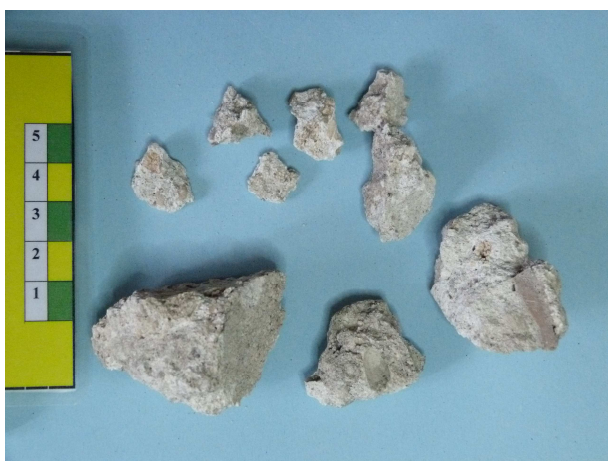
Fig.27 Campione di malta P8 con riferimento centimetrico a sinistra.

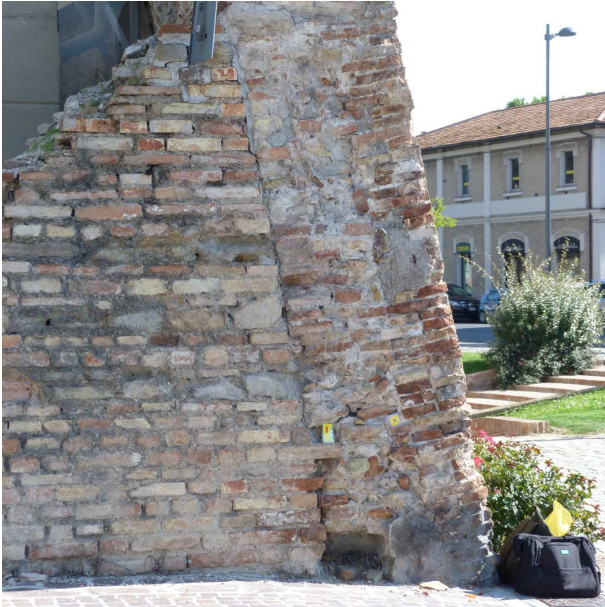
Fig.28 Il tratto di Mura all'imbocco di Via Pisacane.

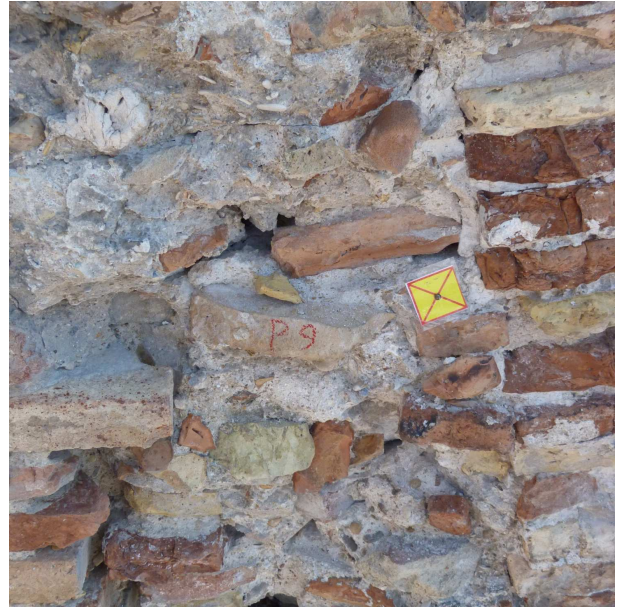
Fig.29 Zona del campionamento.

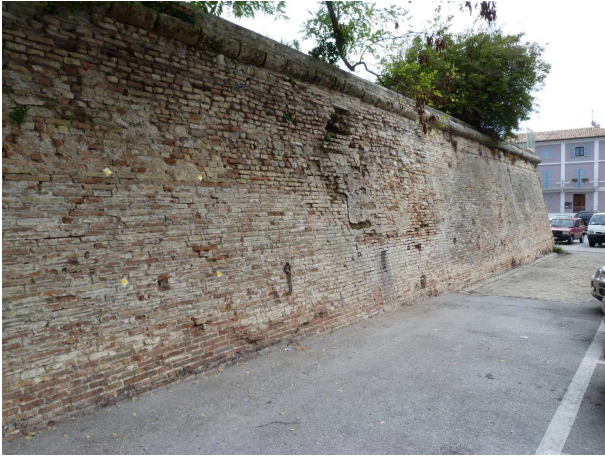
Fig.31 Il tratto di Mura investigato si estende per una lunghezza di 28,9 m: l'area studio delimitata dalle bandierine, e sede del campionamento, è posta a 19,7 m dal margine destro del muro e a 100 cm circa dal suolo.

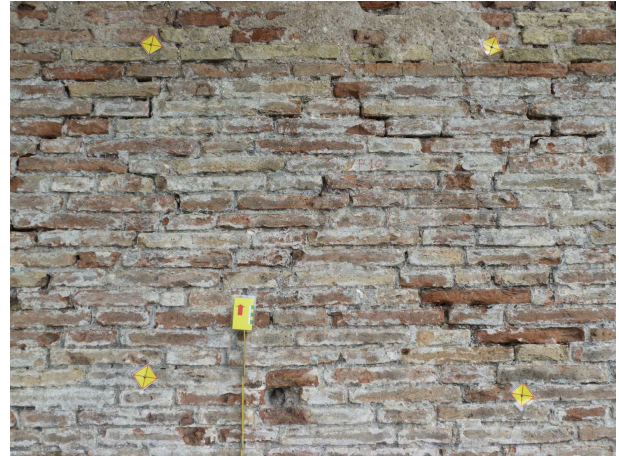
Fig.32 Stazione di campionamento 1m x 1m individuata attraverso 4 bandierine); la freccia rossa indica il punto del prelievo; è presente una scheda gialla che funge da riferimento centimetrino (rettangoli gialli e verdi alternati, ognuno da 1 cm).

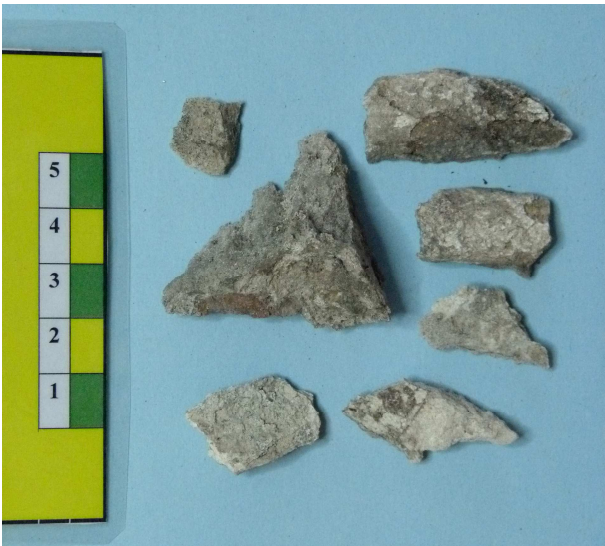
Fig.33 Campione di malta P10 con scala di riferimento a sinistra.

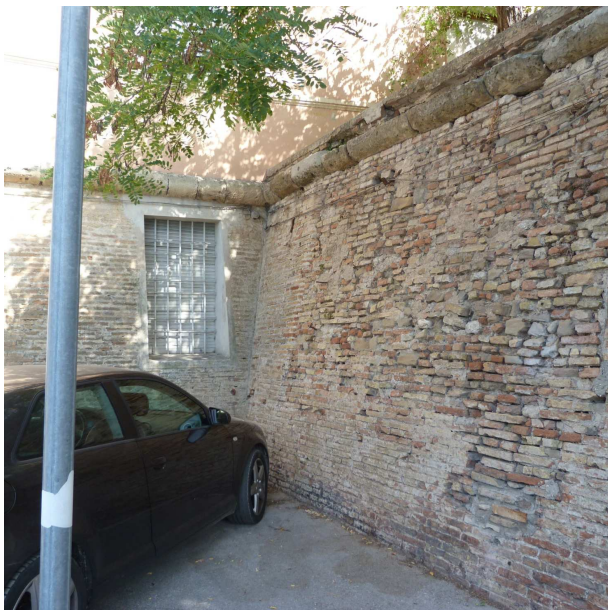
Fig.34 Il tratto di Mura investigato si estende per una lunghezza di 28,9 m: l'area studio delimitata dalle bandierine, e sede del campionamento, è posta a 3,5 m dal margine sinistro del muro e a 100 cm circa dal suolo.

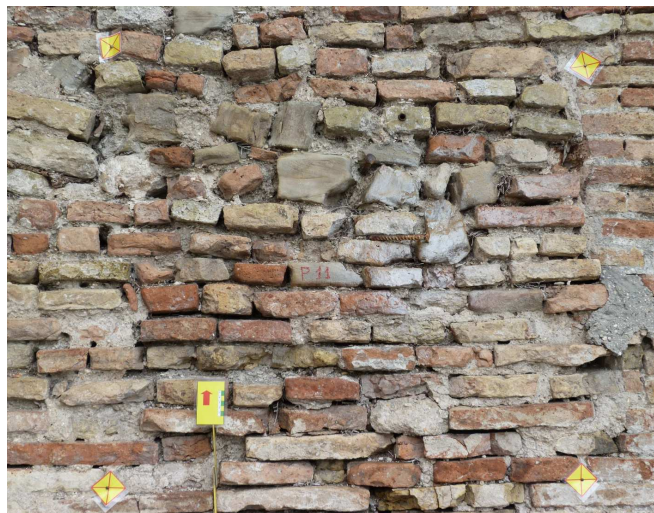
Fig.35 Stazione di campionamento 1m x 1m individuata attraverso 4 bandierine; la freccia rossa indica il punto del prelievo; è presente una scheda gialla che funge da riferimento centimetrino (rettangoli gialli e verdi alternati, ognuno da 1 cm).

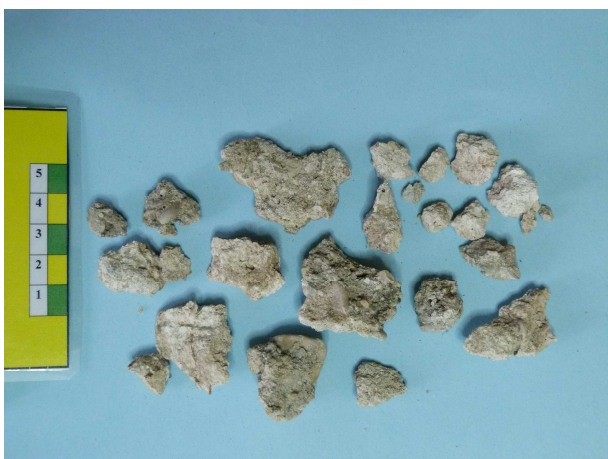
Fig.36 Campione di malta P11/1 con scala di riferimento a sinistra.

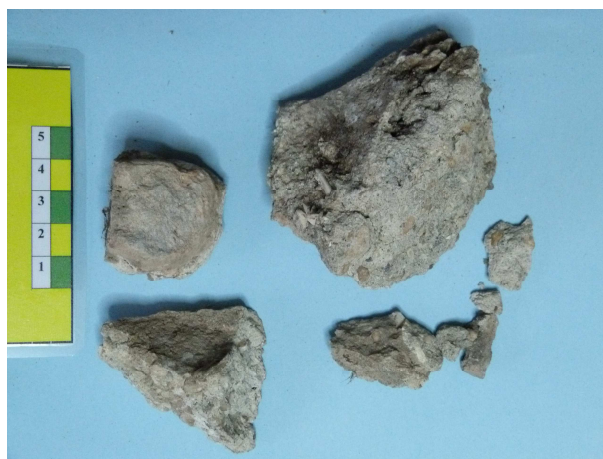
Fig. 37 Campione di malta P11/2 con scala di riferimento a sinistra.

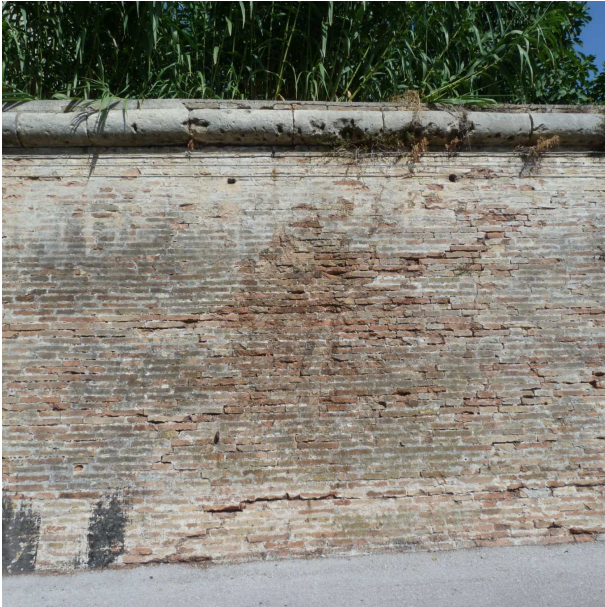
Fig.38 Il tratto di Mura investigato si estende per una lunghezza di 53,4 m: l'area studio delimitata dalle bandierine, e sede del campionamento, è posta a 28 m dal margine sinistro del muro e a 100 cm circa dal suolo.

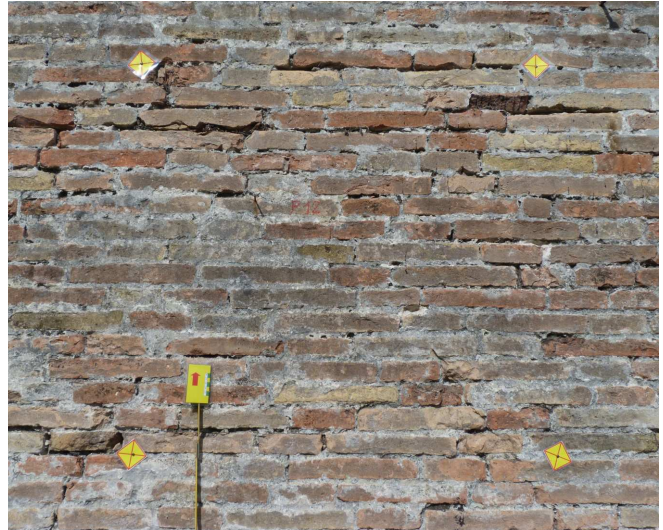
Fig.39 Stazione di campionamento 1m x 1m individuata attraverso 4 bandierine; la freccia rossa indica il punto del prelievo; è presente una scheda gialla che funge da riferimento centimetrico (rettangoli gialli e verdi alternati, ognuno da 1 cm).
